# 合肥杏花印务股份有限公司兴建厂房项目地块场地环境初步调查报告

委托单位：合肥杏花印务股份有限公司

编制单位：安徽工和环境监测有限责任公司

二〇二〇年三月

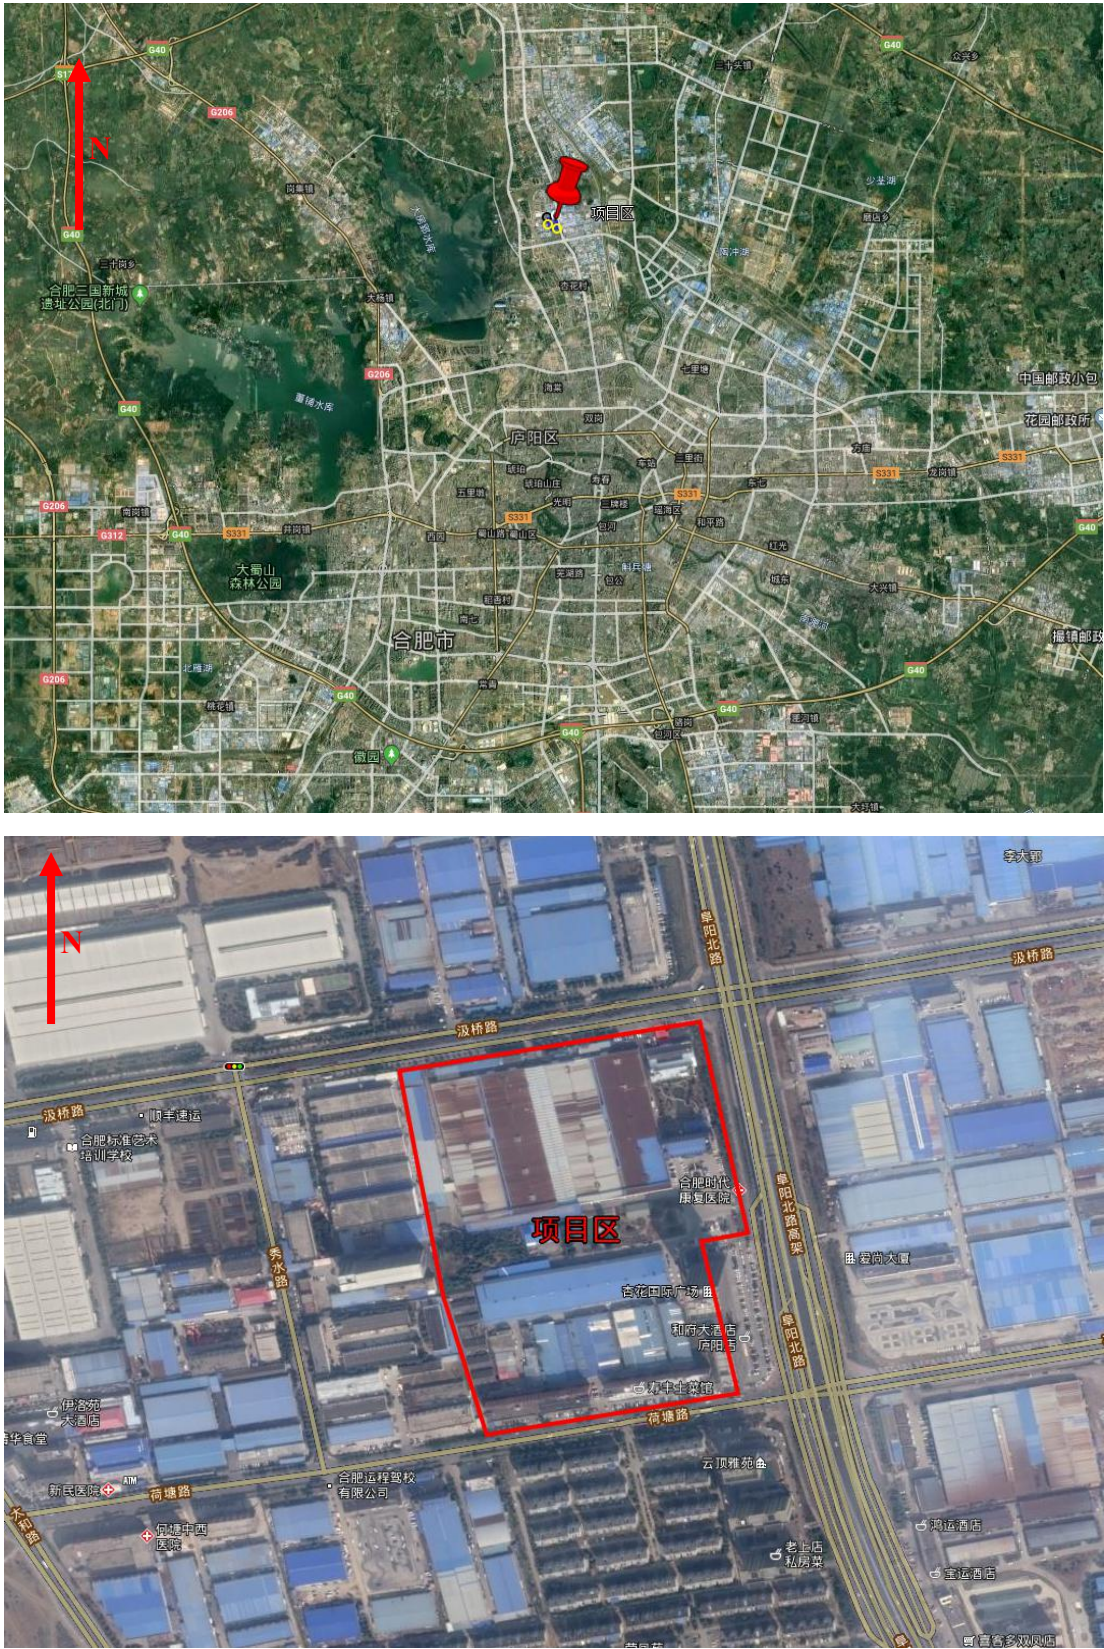
图 2-1 调查场地地理位置及范围图

本次场地环境初步调查的范围为：合肥杏花印务股份有限公司兴建厂房项目生产区域，总占地面积 200 亩（136000m<sup>2</sup>）。场地调查范围见图 2-1，各拐点坐标如表 2-1，调查的重点因子为范围内土壤和地下水。

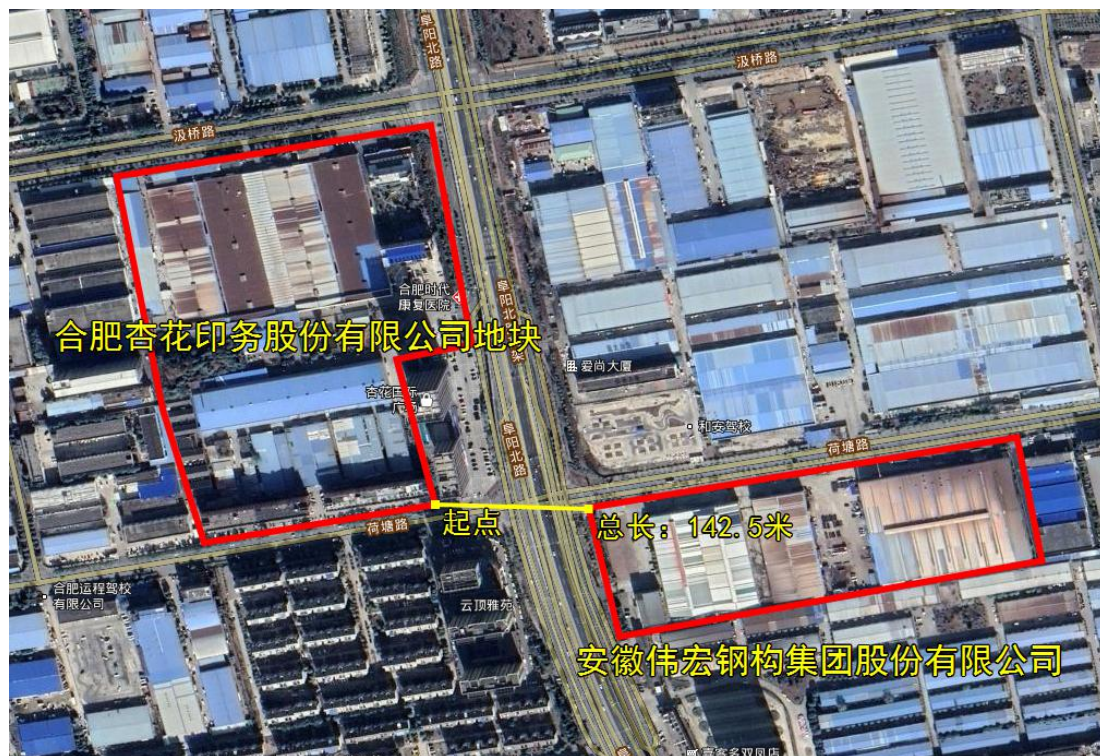
图3-1 安徽伟宏钢构集团股份有限公司与本地块位置情况

该地块与安徽伟宏钢构集团股份有限公司相距 142 米，两个地块之间无断层，属相邻地块，中间相隔阜阳北路。故本次场地环境初步调查可以引用安徽伟宏钢构集团股份有限公司水文地质勘探材料，了解本场地内水文地质情况。

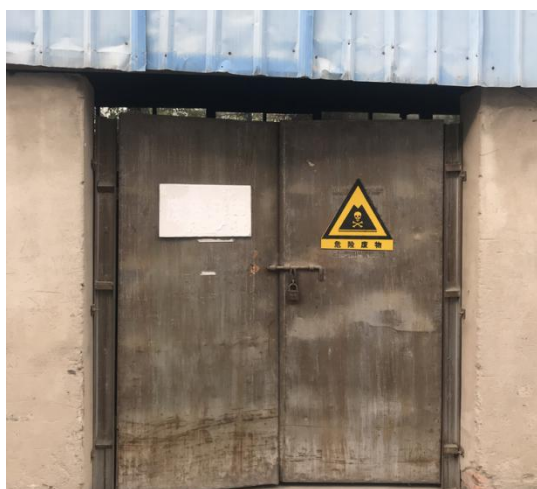
危险废物暂存间

固废：本项目产生的一般固废有原材料加工以及印刷后产生的废边角料，收集压缩后外售；危险固废有废油墨桶 4.5 吨/年，废 PS 版 5 万张/年，废显影液、废胶片、废定影液 15 吨/年，均由原料供应厂家回收利用，废油布 0.2 吨/年，送往固废处置中心处理。本项目建设危险废物暂存间，位于厂区西北角，根据现场勘察，危险废物暂存间建设相对规范，地面平整，无破碎迹象。

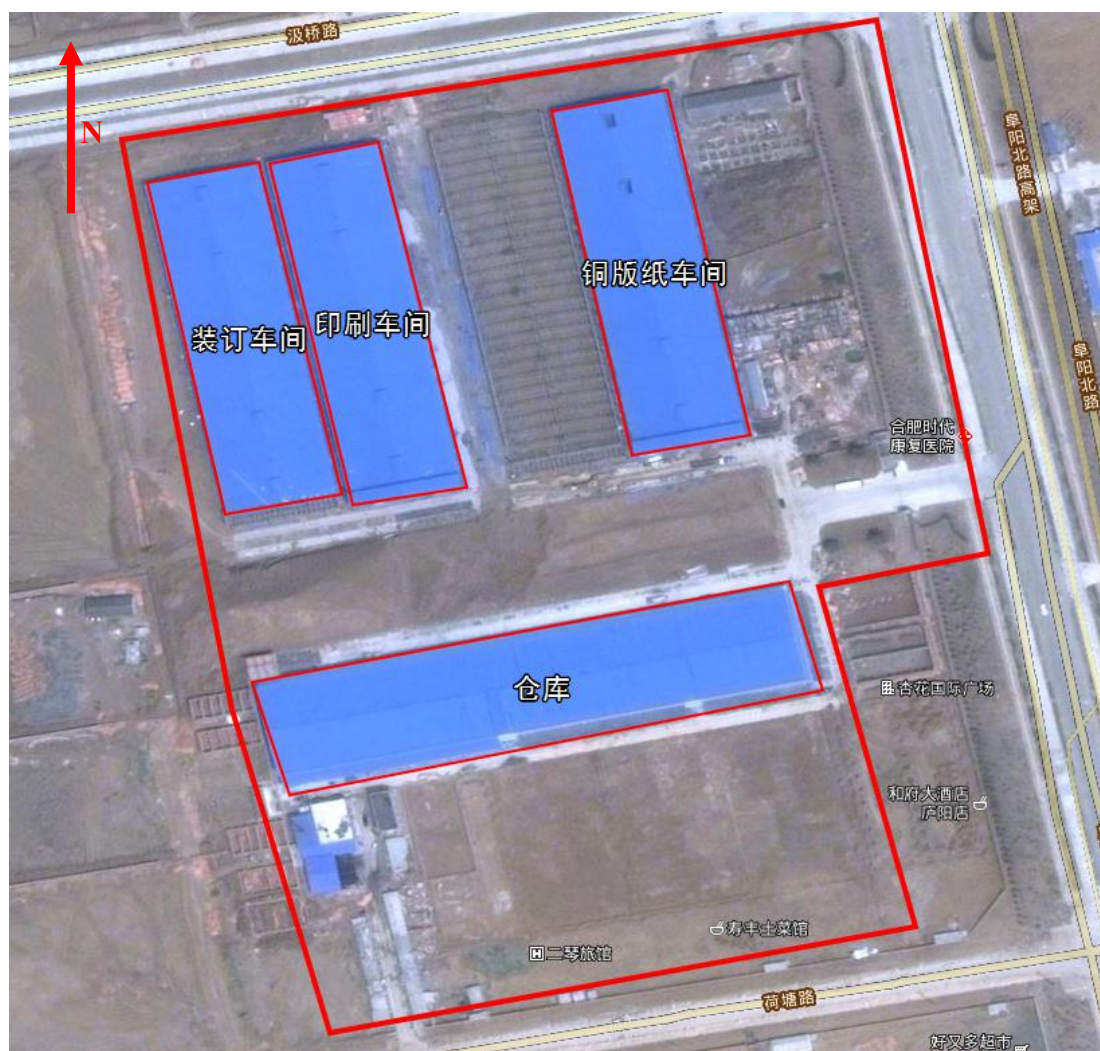
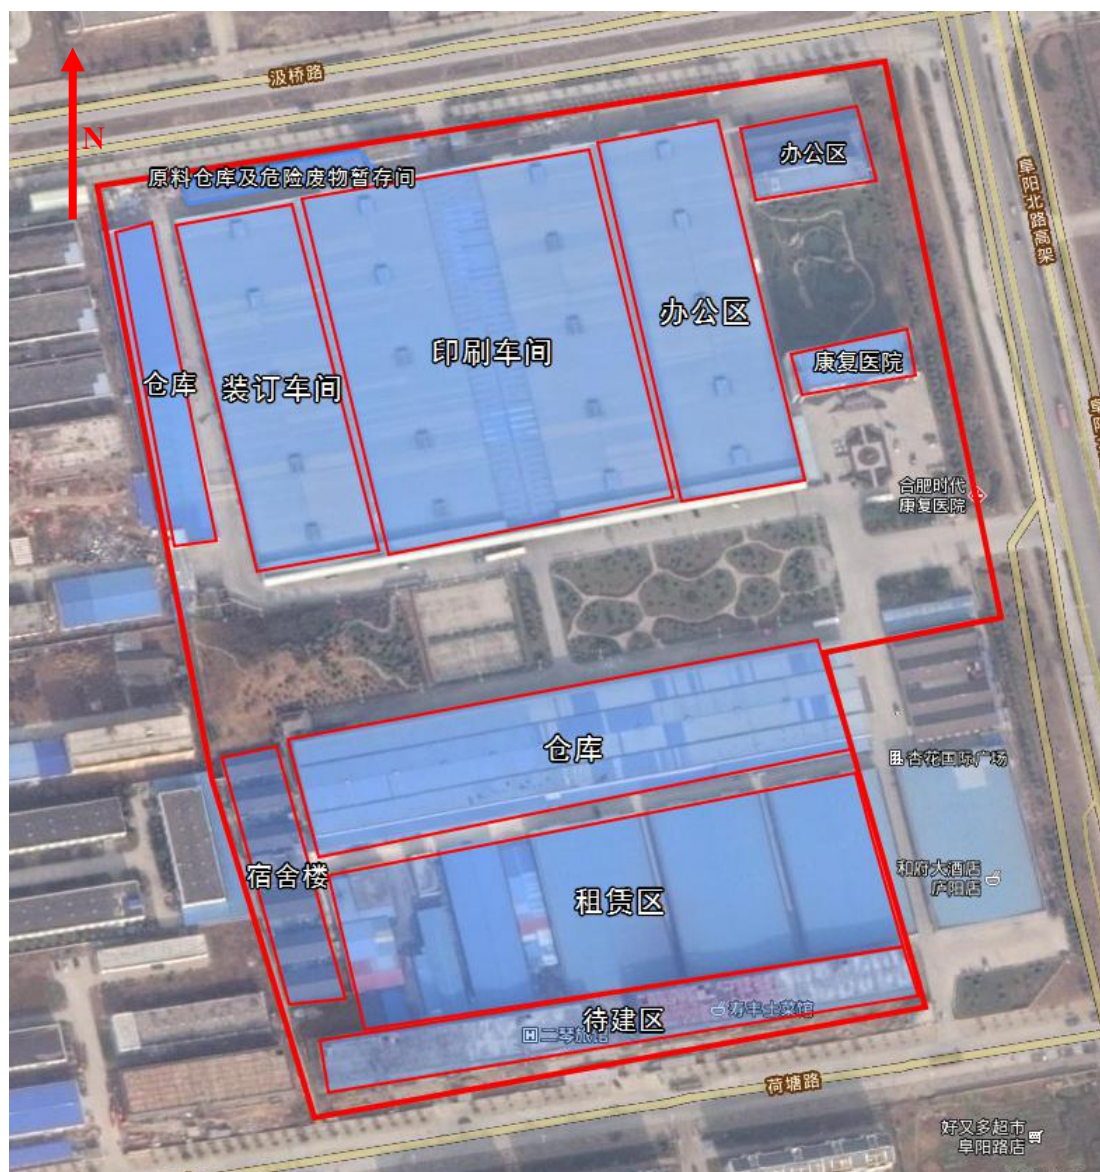
图 3-6 场地历史使用情况卫星图

该场地主要使用历史为：2004 年之前，该场地为空地。2004 年，合肥杏花印务股份有限公司购置该空地使用权，建设合肥杏花印务股份有限公司兴建厂房项目，主要建设印刷车间、装订车间、铜版纸车间、包装车间和仓库。2009 年，因经济效益原因，合肥杏花印务股份有限公司减少生产能力，空余出中部仓库，并在南侧新建厂房和办公楼，原仓库和南侧新建厂房均租赁给企业生产使用，因合肥杏花印务股份有限公司为合肥市印刷中心地，厂区及周边租赁的企业中主要为印刷和机加工企业，场地临道路侧安置几家汽车维修店。2009 年至今，场地内无重大设施变更。

该场地的主要生产工序为印刷、机加工和汽车喷漆维修，对场地有主要污染的为印刷和喷漆。该场地使用历史情况如下。

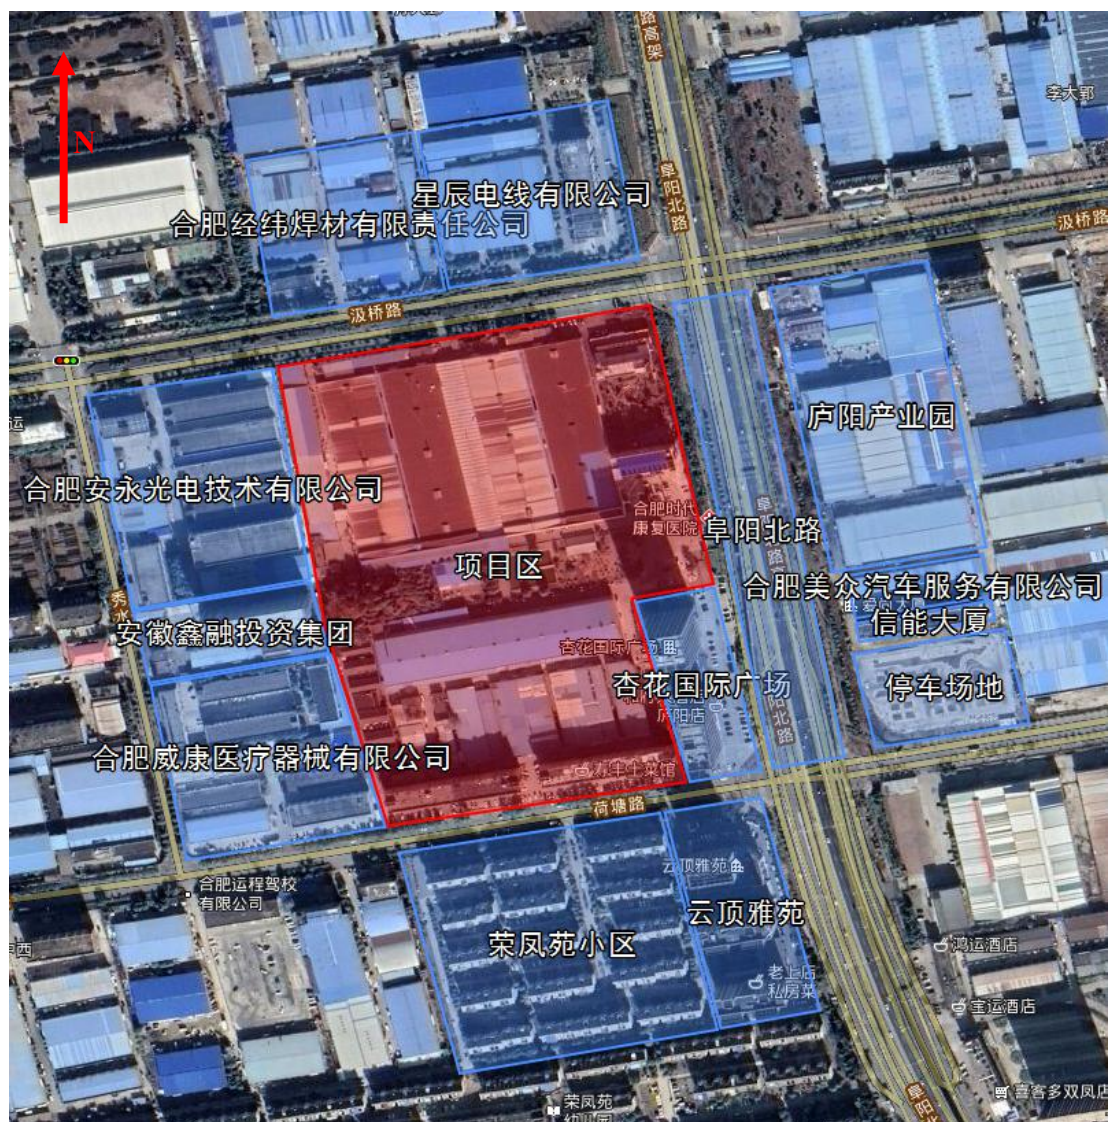
图 3-7 相邻场地的使用现状卫星图

根据现场勘察情况可知，地块东侧为杏花国际广场和阜阳北路，隔路为庐阳产业园东区（主要有安徽省远景建筑安装工程有限公司、合肥安盾消防器材维修厂、合肥远东印务有限责任公司、安徽京师远洋印务有限公司和合肥美众汽车服务有限公司）；南侧为荣凤苑小区和云顶雅苑小区；西侧为合肥威康医疗器械有限公司、安徽凯力达食品有限公司、合肥华兴电器开关有限公司和合肥安永光电技术有限公司；北侧为庐阳产业园北区（主要有合肥经纬焊材有限责任公司和合肥车务通汽车服务有限公司）。

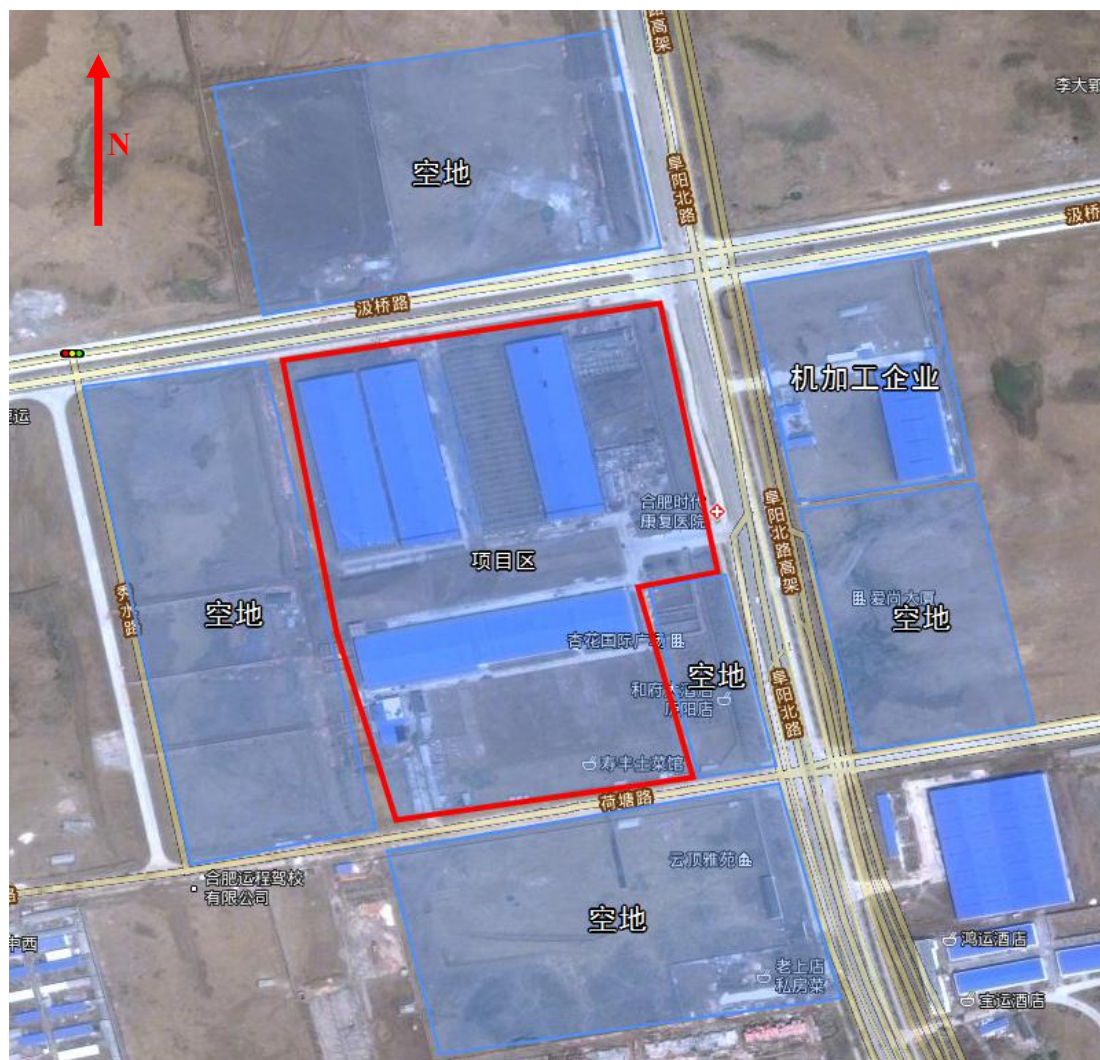
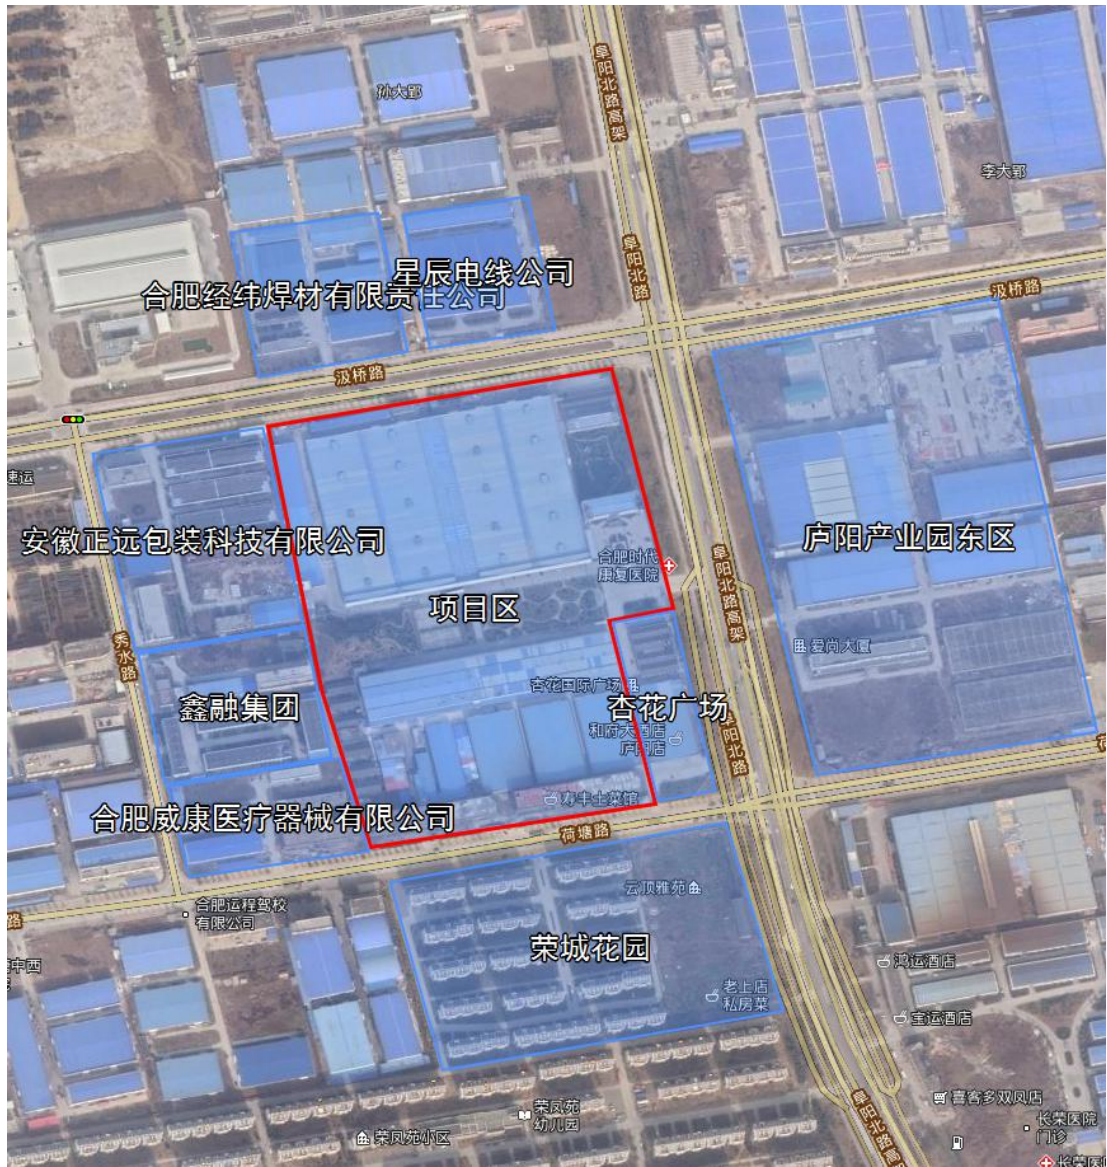
图 3-9 相邻场地的使用历史卫星图

- （1）2004 年前，该场地周边均为空地；
- （2）2004 年 4 月，场地东侧新建机加工企业；
- （3）2009 年 10 月，四周均新建生产厂房；
- （4）2009 年至今场地周边使用格局未发生改变。

根据现场调研资料可知，该场地自 2004 年建厂后，周边无其他重污染性企业。相邻场地的现状和历史使用对该场地的土壤和地下水环境影响较小。

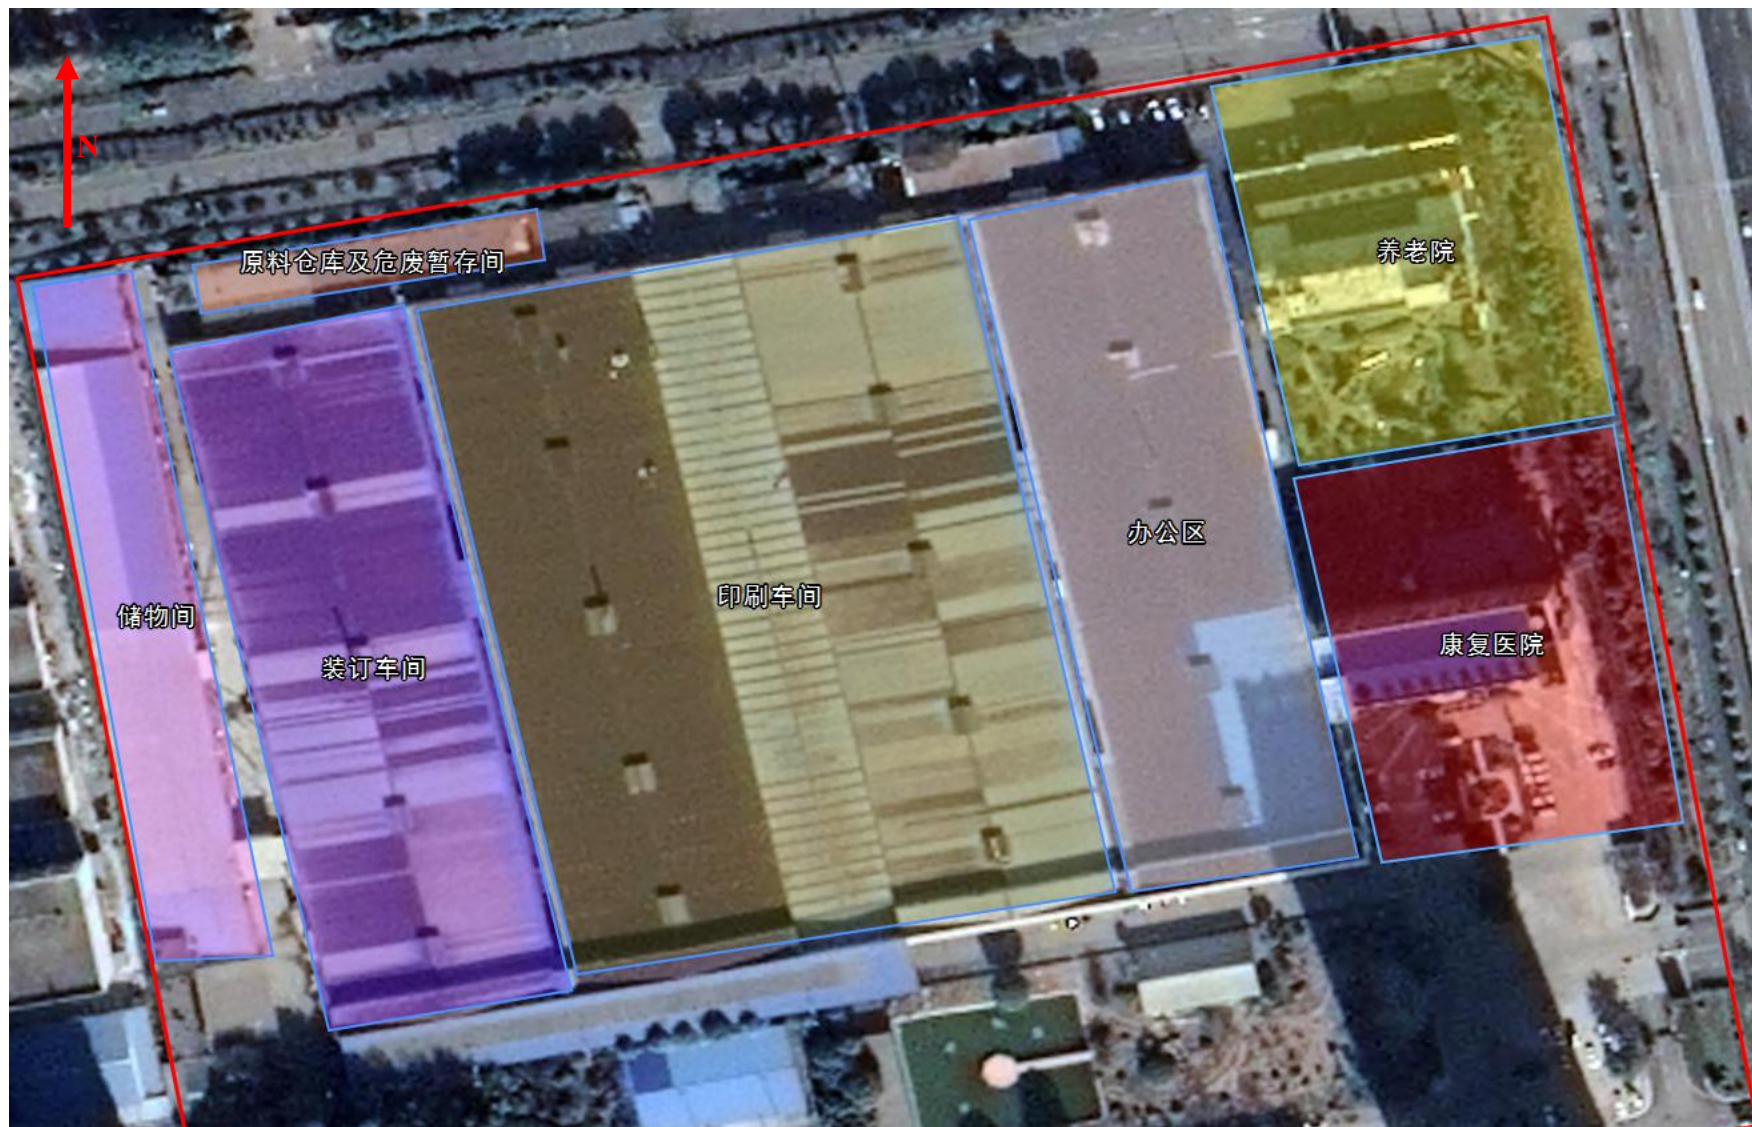
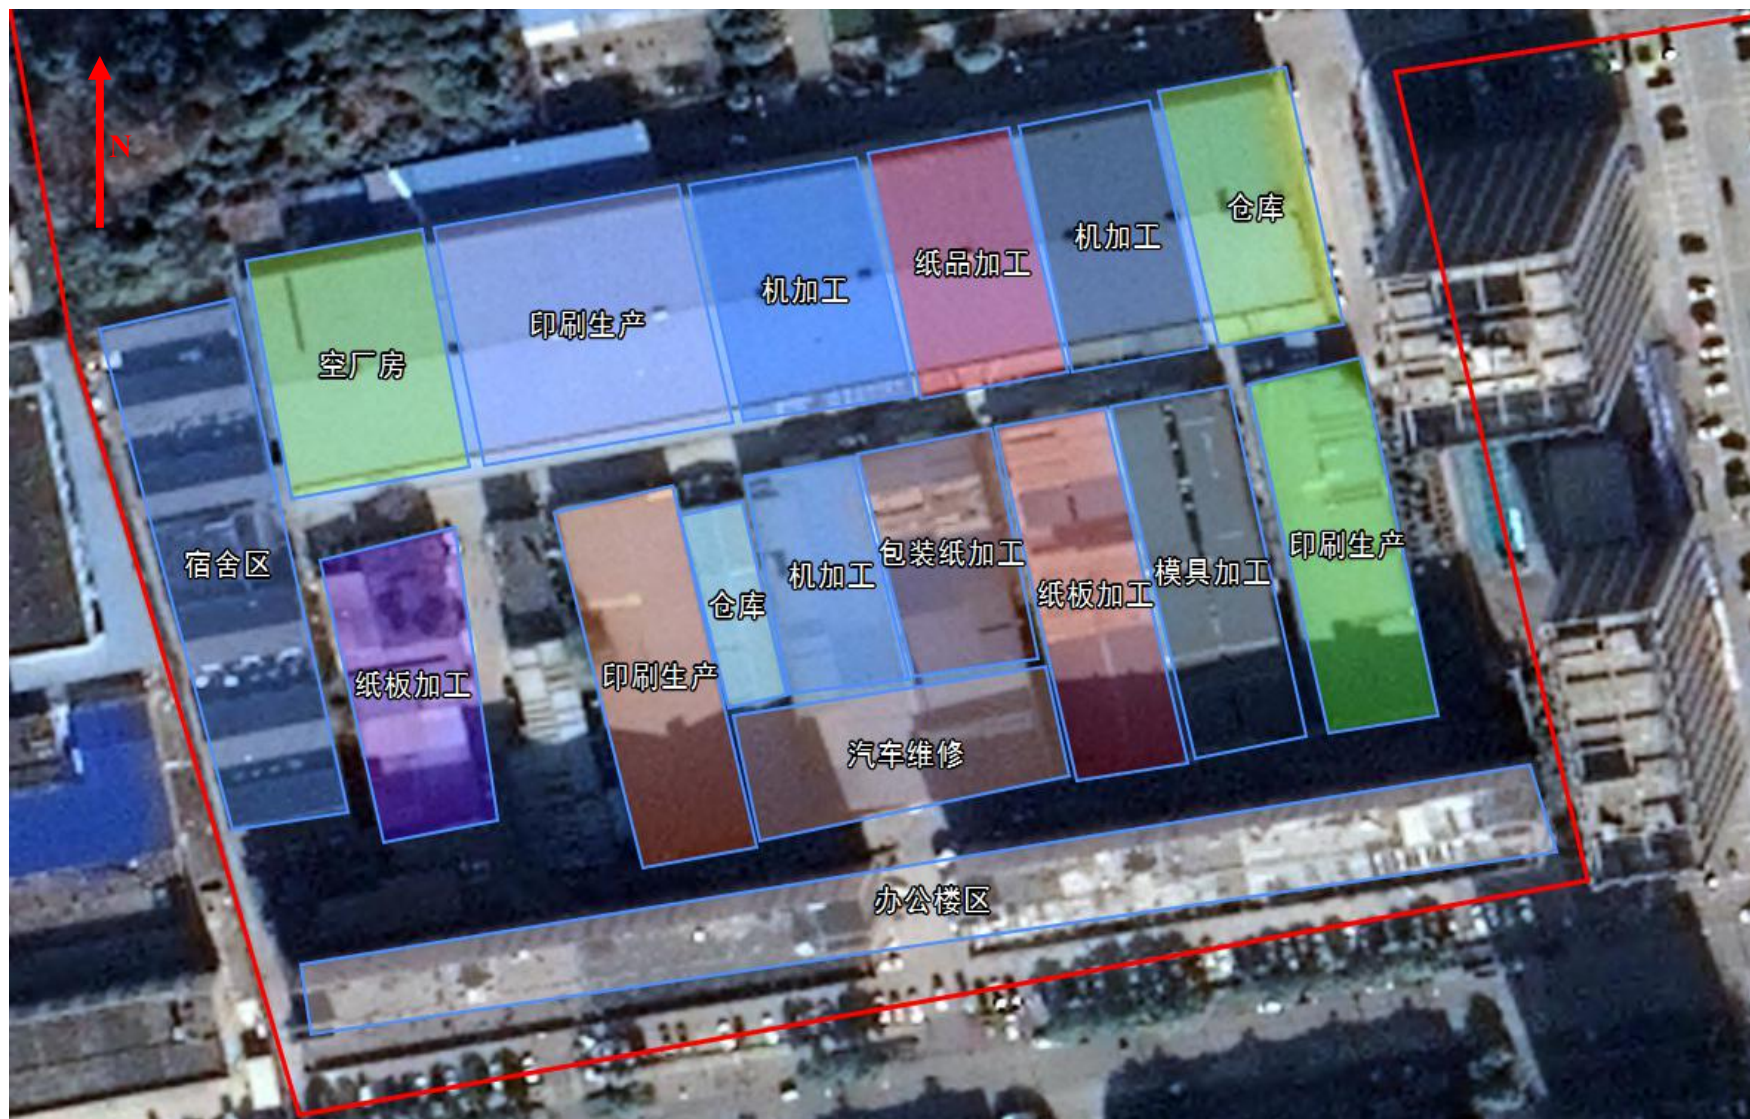
图 4-7 场地平面布置详细图

整个场地用地情况及平面布置如图 4-7。

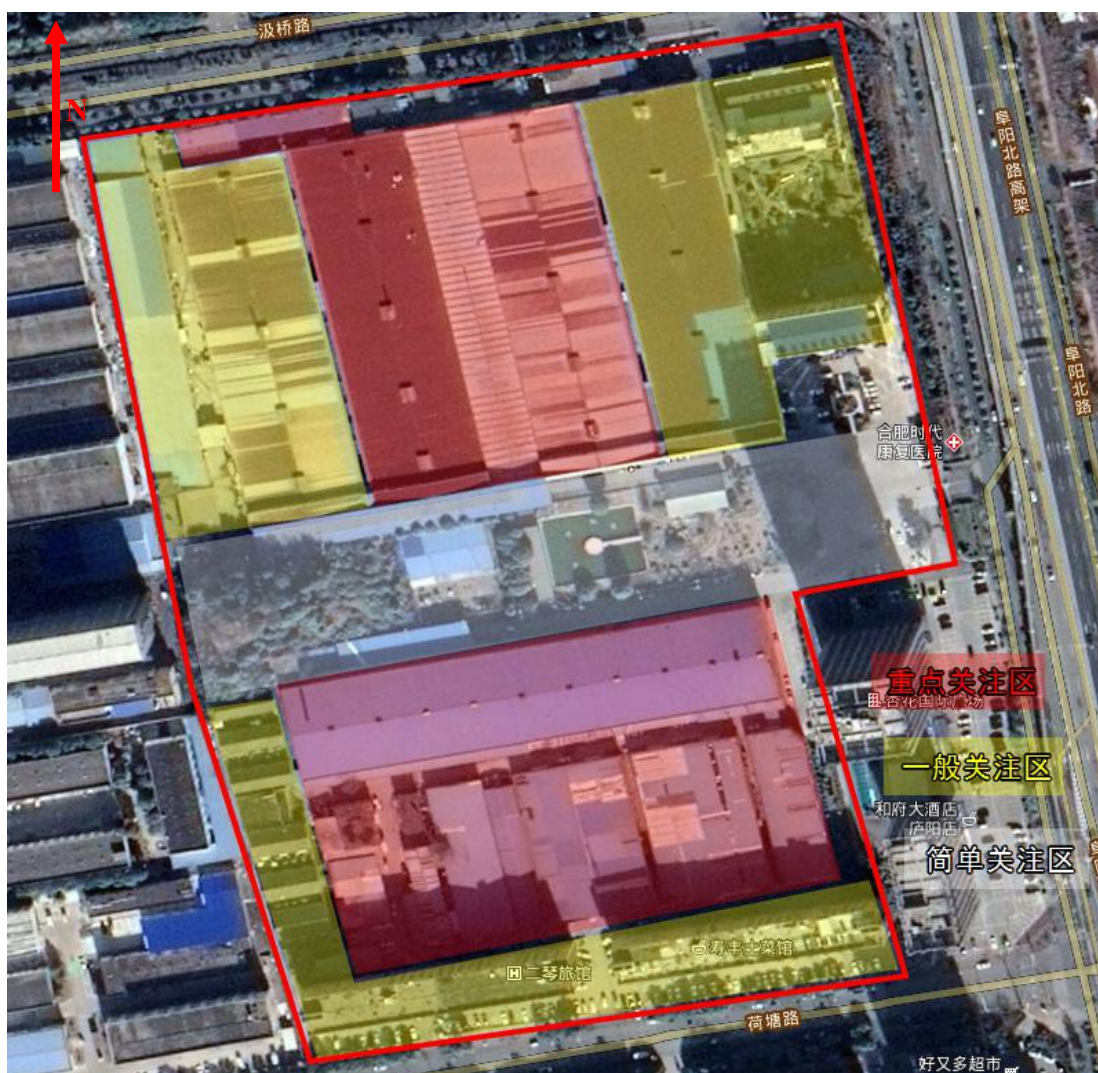
图 4-8 场地关注度划分图

根据资料分析，可将该场地划分为三个等级的关注度，具体如下图所示。

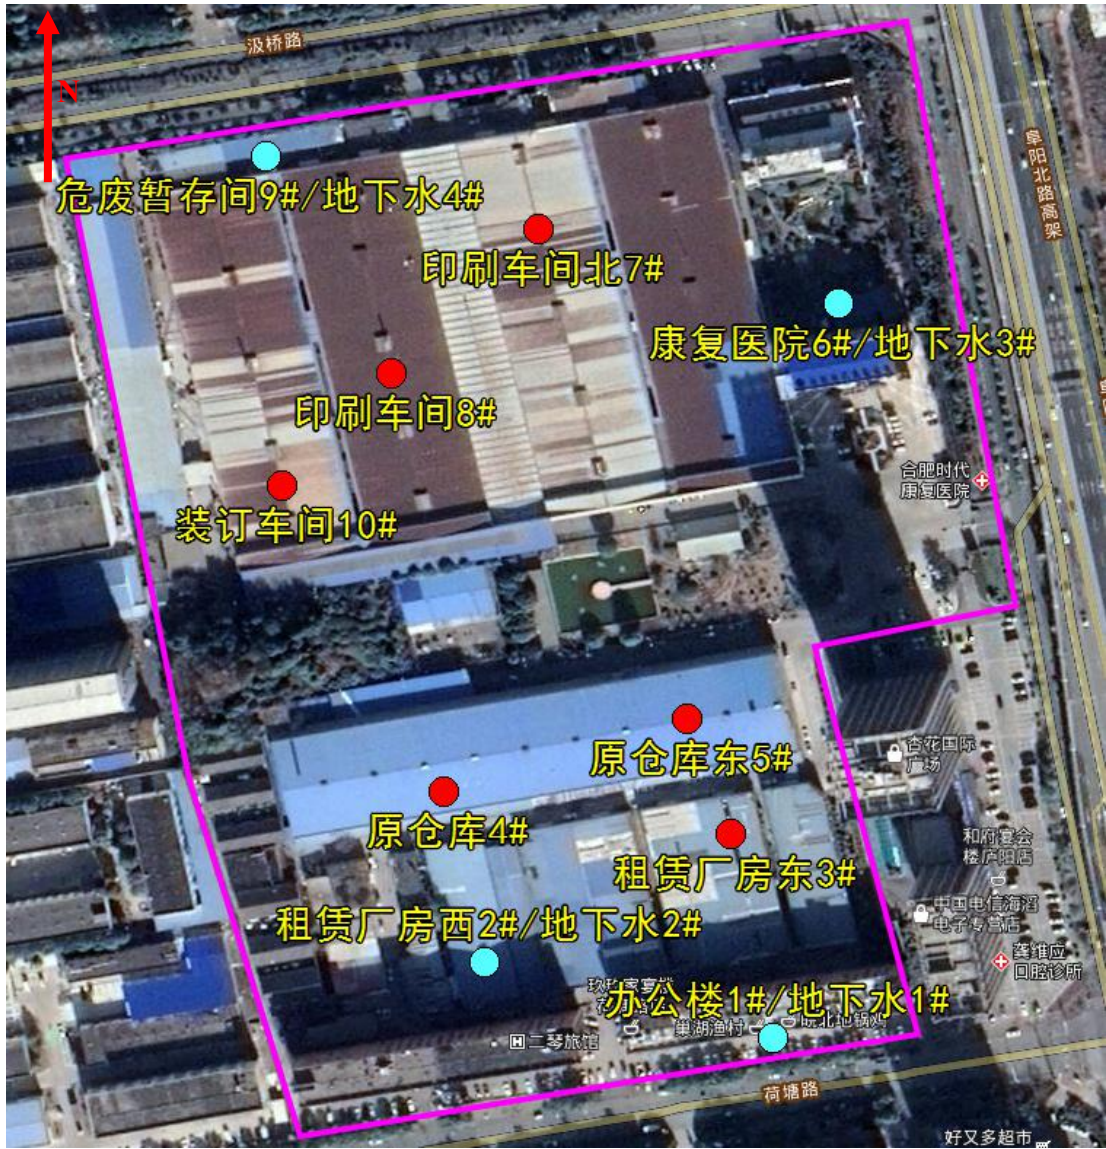
图 4-10 调查方案中土壤和地下水监测点位拟定示意图

土壤：本次场地环境初步调查在分析了地块原有可能污染的区域布置点位，主要为危险废物暂存间、印刷车间、原仓库区、租赁厂房区、办公区、汽车维修店等，共布设 11 个土壤监测点位，取样点位编号为 1#~11#。采样深度扣除地表非土壤硬化层厚度，该场地原先为农田，项目建设阶段在场地上新增填土，故本次调查土壤取样深度适当加深，为 0~20cm、50~70cm、150~170cm、300~320cm、500~520cm，并使用 X 射线荧光光谱分析器（XRF）和光离子化检测器（PID）现场读数确定是否加深取样深度。土壤取柱状样品 0.2m。并在厂区南侧外 580 米处空地设置一个土壤监测对照点。

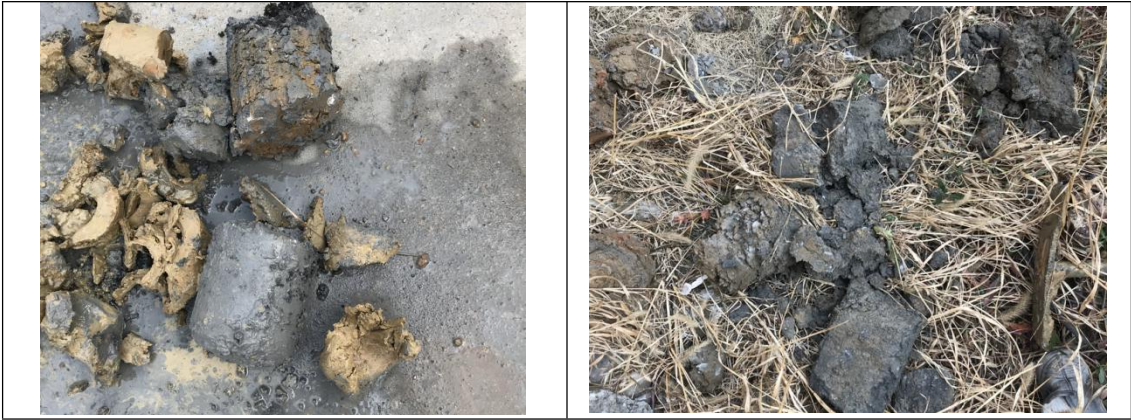
图 5-3 土壤取样去除剥离层

依据《岩土工程勘察规范》（GB50021-2001（2009 版））中的污染土的勘察要求，钻探至基岩深度。钻探工作根据《建筑工程地质勘探与取样技术标准》（JGJ/T87-2012）技术标准进行，水位以上采取无水干钻，水位以下待取水样后采用清水或不产生附加污染的可生物降解的酯基洗孔液。钻进深度最大偏差 $\pm 0.05\text{m}$ 。岩芯采取率粘土层 $\geq 90\%$ ，地下水位以上砂土层 $\geq 80\%$ ，地下水位以下砂土层 $\geq 70\%$ ，淤泥等软土层 $\geq 80\%$ ，杂填土层 $\geq 70\%$ 。回次进尺粘性土中不超过 2.0m，饱和砂土中不超过 1.0m，软土中不超过 1.0m。

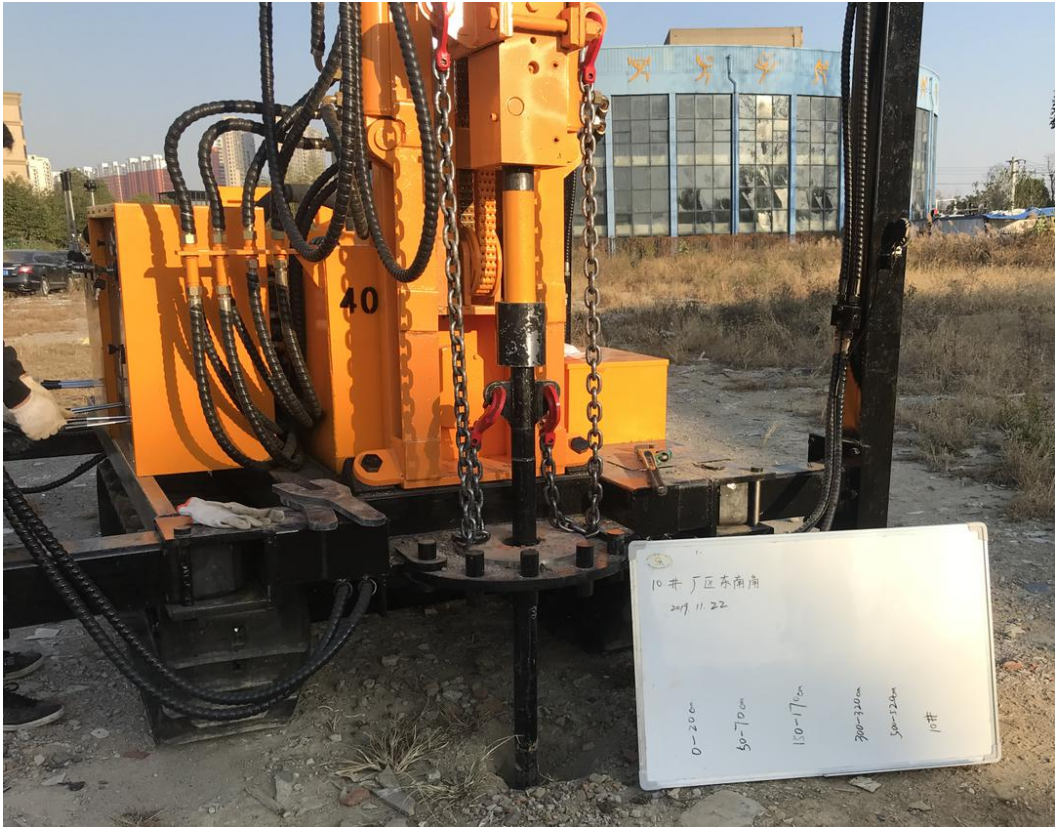
图 5-4 直推式土壤采样器

本次土壤采样借助直推式土壤采样器（HWL-D-B-2300Z）采集土壤样品，为了防止交叉污染，不同点位的土壤取样前需清洗钻头，用自来水和纯净水各清洗一遍后方能在此取样。采集方法参照《原状土取样技术标准》（JB/T89-92）中规定进行。土壤样品装样过程中，尽量减少土壤样品在空气中的暴露时间，且尽量将样品袋装满。土壤样品采集完成后，在样品上标明编号等信息，并做好现场记录。
