建设项目竣工环境保护验收调查表

项目名称：肥西县丰乐河生态清洁流域建设先期工程

编制单位：安徽工和环境监测有限责任公司

二〇二四年四月

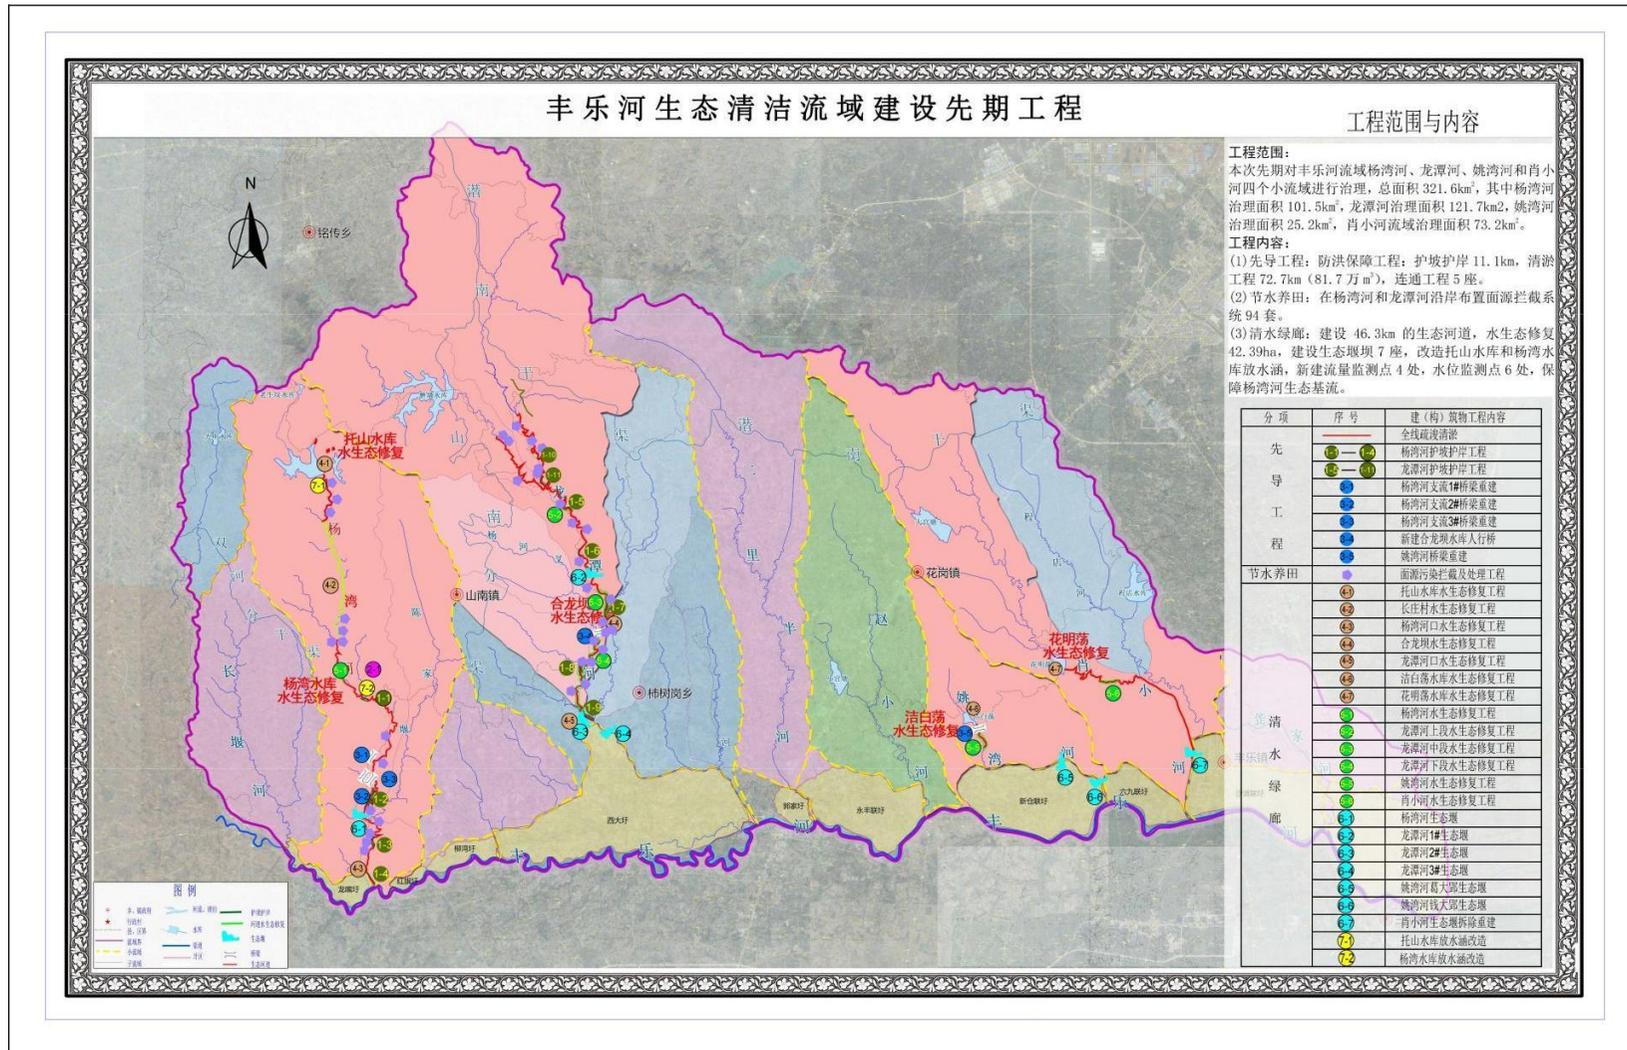
图 4-2 工程总布置图

(1) 先导工程：护坡护岸 11.4km；清淤工程 72.7km (81.7 万 m³),其中杨湾河干流清淤 16.8km，支流清淤 4.9km，龙潭河干流清淤 18.6km，支流清淤 15.4km，姚湾河干流清淤 2km，支流清淤 2.6km，肖小河干流清 9.0km，支流清淤 3.4km；连通工程 5 座。

(2) 节水养田工程：在杨湾河和龙潭河沿岸布置面源拦截系统 40 套，其中杨湾河 14 套，龙潭河 26 套。每组长宽高约 5.7m*1.1m*0.8m。

(3) 清水绿廊工程：建设 46.3km 的生态河道，水生态修复 42.39 公顷其中：①库塘水生态修复 23.89ha (358.4 亩)，含托山水库上游三处库塘面积 42346m²，长庄村库塘 23925m²，合龙坝水库水生态修复面积 48491m²，洁白荡水库水生态修复面积 44860m²，花明荡水库水生态修复面积 79296m²；②河道生态修复 12.28km。种植沉水植物 22.05ha，挺水植物 4.81ha，浮叶植物 0.67ha，乔木 1977 株，灌木 376 株，地被 1.36ha。食藻动物 8652L，底栖动物 10.85t。肉食性鱼类 1.80t；③河道生态修复建设生态堰坝 7 座，本工程均采用重力式生态堰，且表面采用埋置大块石等进行处理，以增强其生态及视觉效果。改造托山水库放水涵和杨湾大坝放水涵，新建 3 处流量监测点、2 处水位监测点，保障杨湾河生态基流。

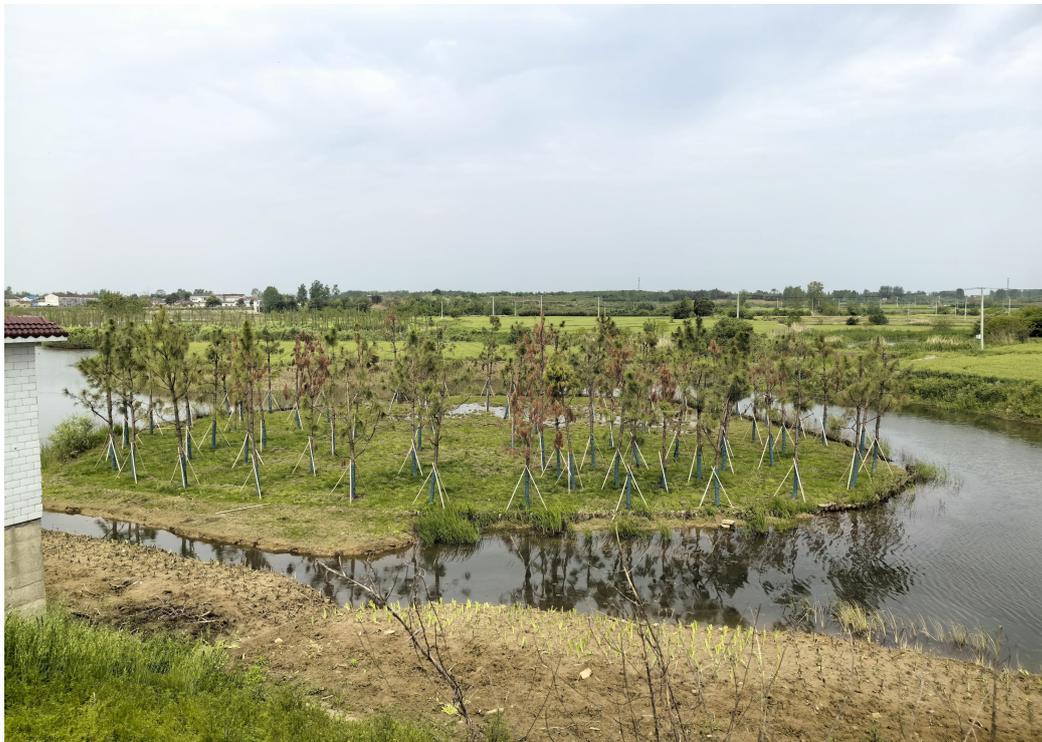
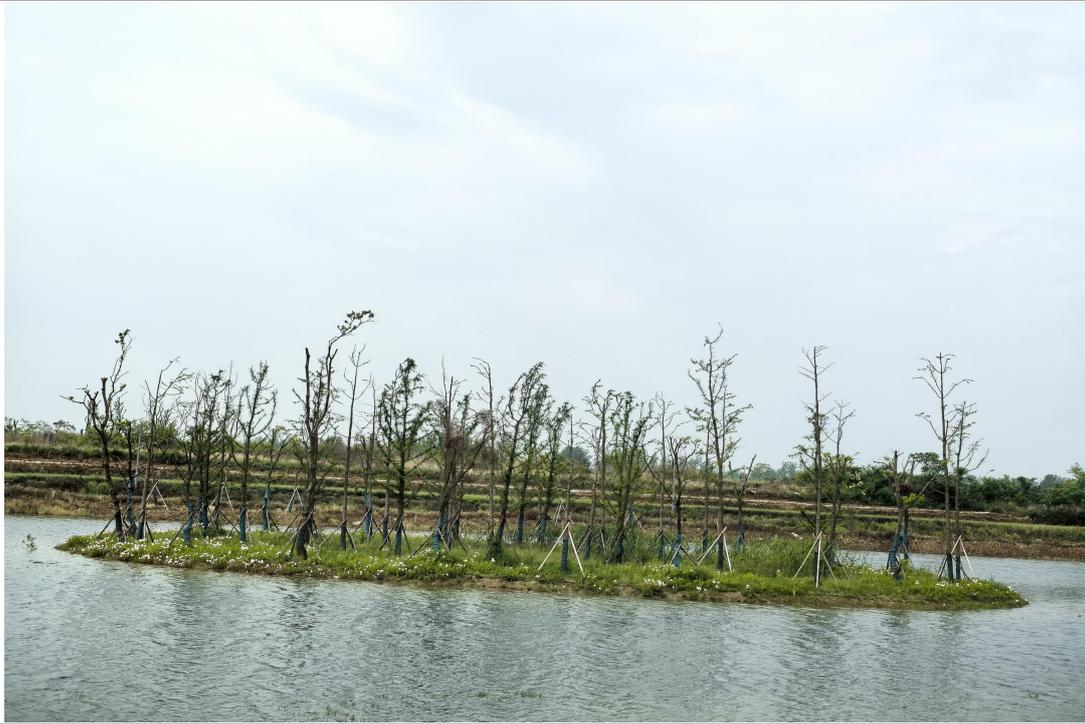
弃土区照片

工程取土仅 0.77 万 m^3 ，不另设取土场，拟选用柿树岗乡 1 处弃土区作为取土区。工程弃土量约 92.33 万 m^3 ，弃土区占地 555.7 亩（花明荡中心岛占地 70.3 亩），主要分布在丰乐镇和柿树岗乡。具体弃土区照片见下图

工程措施：取土前，对区域表土进行剥离，用于后期植被恢复用土，表土剥离层为 0.2~0.3m；施工结束后，对需要绿化的区域进行表土回覆和土地整治。

植物措施：对取/弃土区边坡散播狗牙根草籽防护，对取土平面散播狗牙根草籽（80kg/hm²），并辅以小灌木，种植侧（高 1.5~2m，地径 5cm）和冬青（高 1m，地径 4~6cm）。

临时措施：剥离的表土堆放在取/弃土区范围内，堆高不超过 3m，采用袋装土拦挡，袋装土采用梯形断面，袋体高 1m，顶宽 0.5m，边坡 1:1。

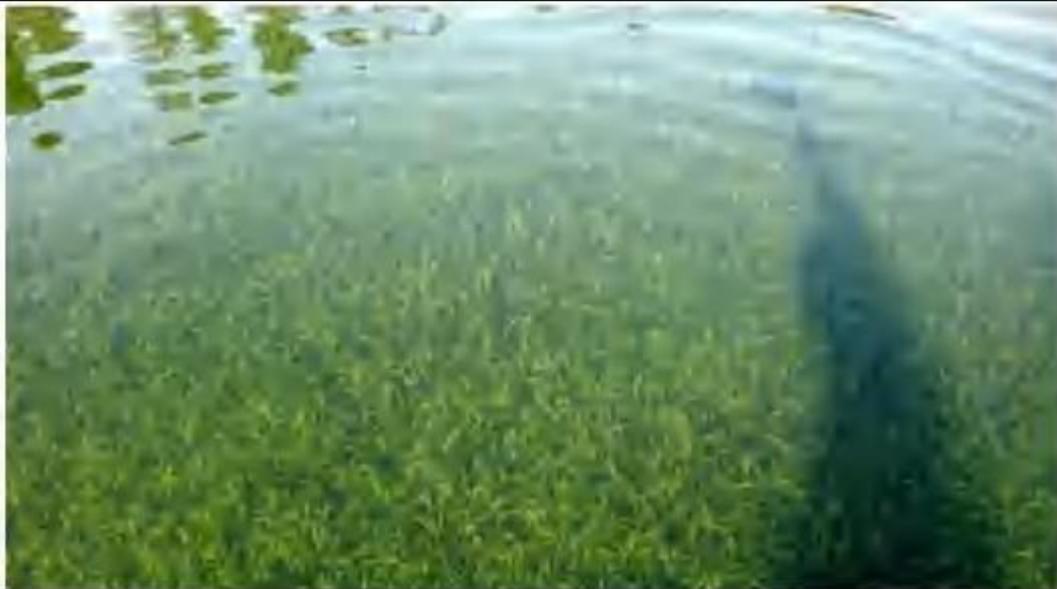
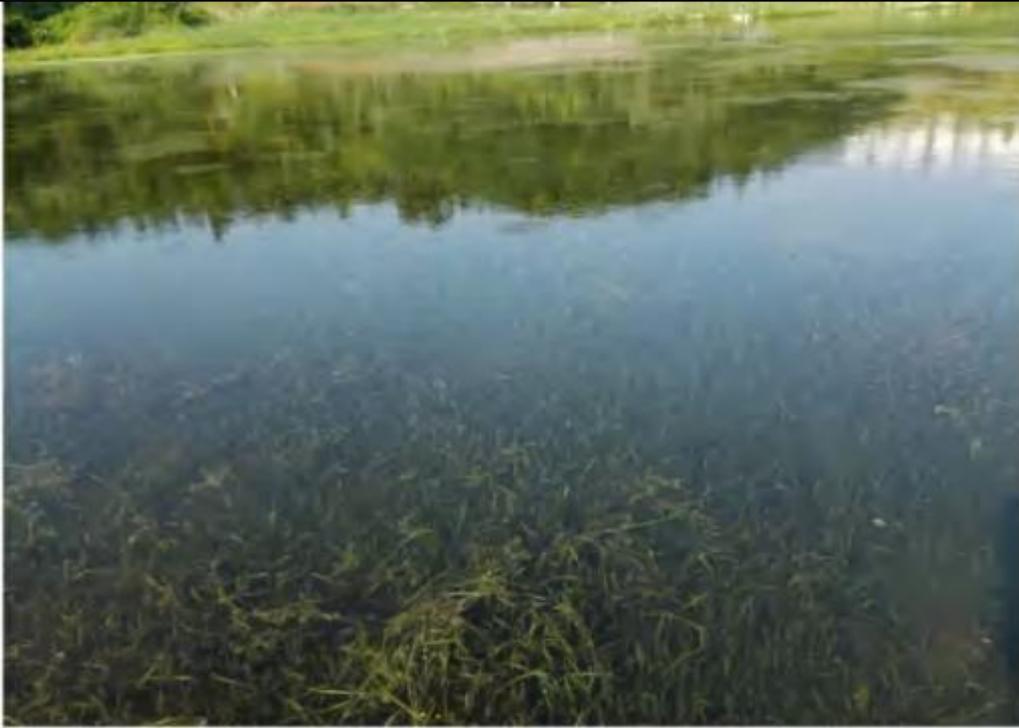
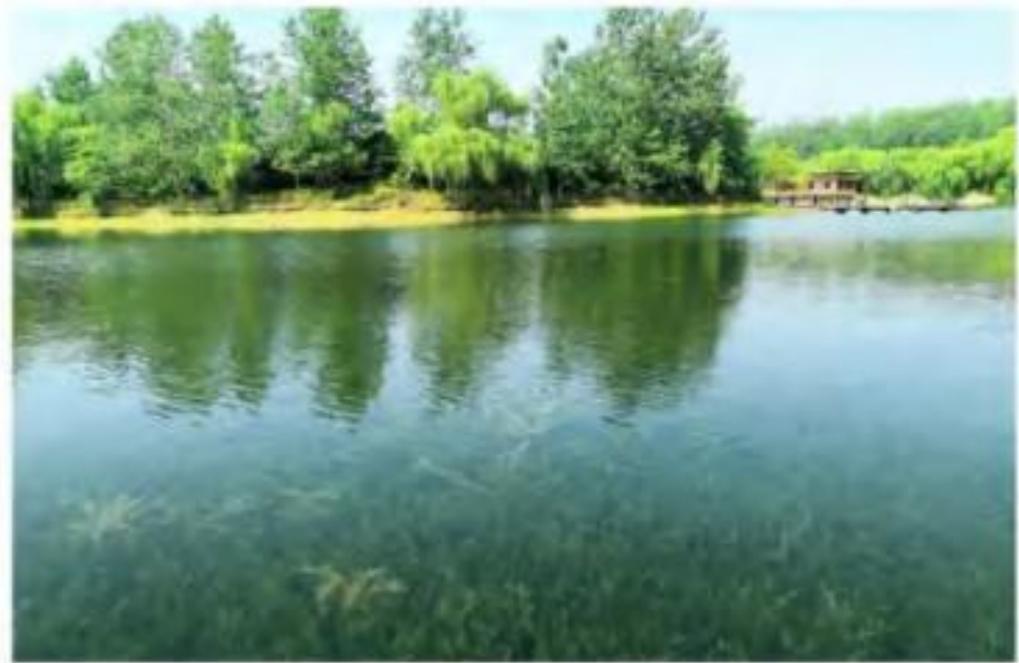
沉水植物实景图

工程施工期间，将同步实施水土保持工程，在施工区内植树种草，工程采用的草皮护坡也将一定程度上弥补施工造成的生物量损失。工程完工后，并将对弃土区等施工临时占地进行复垦或草籽复播，经过一定时间后植被可以恢复。工程施工期对植被的影响较小，不会对当地的植被多样性造成明显的影响，且随着区域植被的逐步恢复，施工占地区内的野生动物数量也将逐步恢复至现状水平。部分水底植被恢复状况见下图。

调查结果：从现场调查情况看，整体河道植被恢复状况良好，水生植物种植措施落实，生态恢复良好。

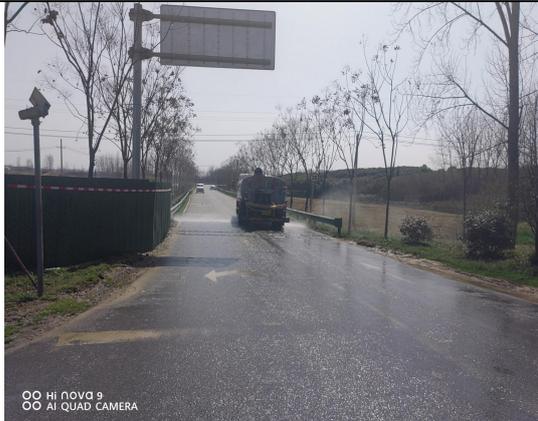
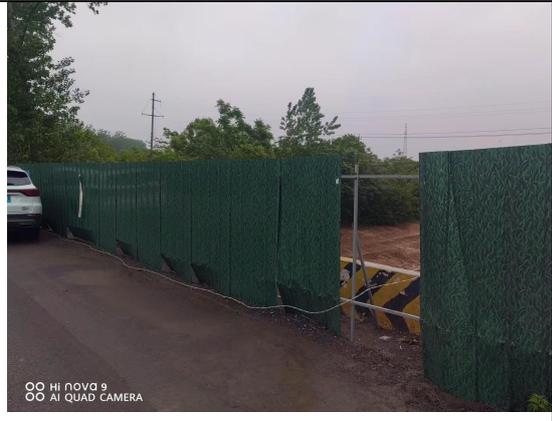
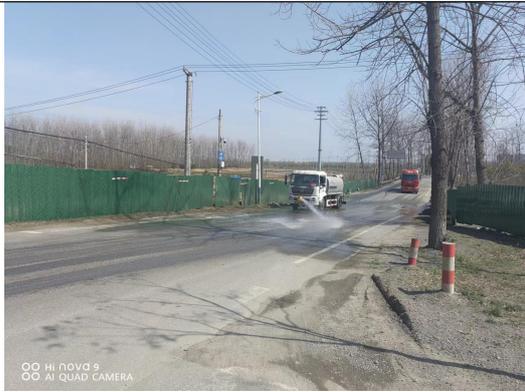
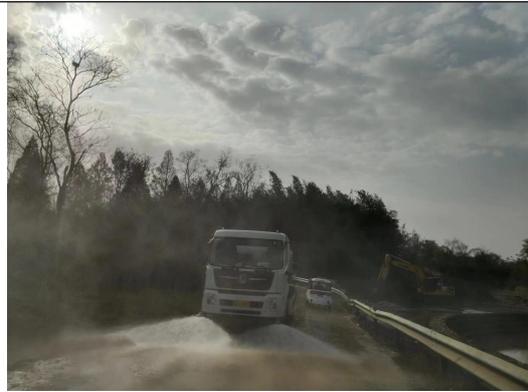
施工期环保措施照片

环保措施：建设单位加强对施工机械检修，使用清洁燃料；限制车辆行驶速度及保持路面清洁减少汽车行驶扬尘；项目设置工地围挡，采取洒水湿法抑尘措施，运送散装物料的机动车用篷布遮盖。

调查结果：对沿线施工便道、进出场地的道路及时洒水降尘；施工工地内生活区、办公区、作业区加工场、材料堆场地面、车行道路进行了硬化等防尘处理；运送散装物料的机动车用篷布遮盖，不会对环境产生影响。

环保措施：工程建筑垃圾原则上可以回收利用的尽量利用，不能回收

利用的建设单位委托运至政府指定的建筑垃圾堆放场；生活垃圾交由委托环卫部门统一定期清运。

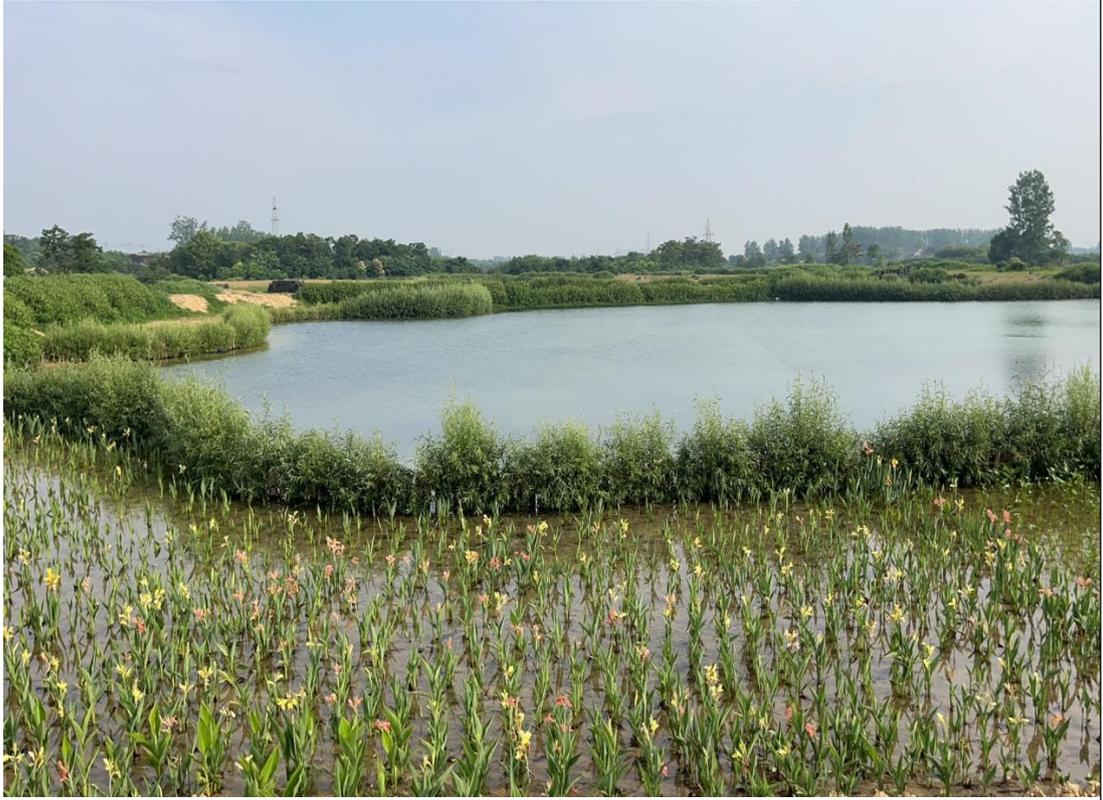
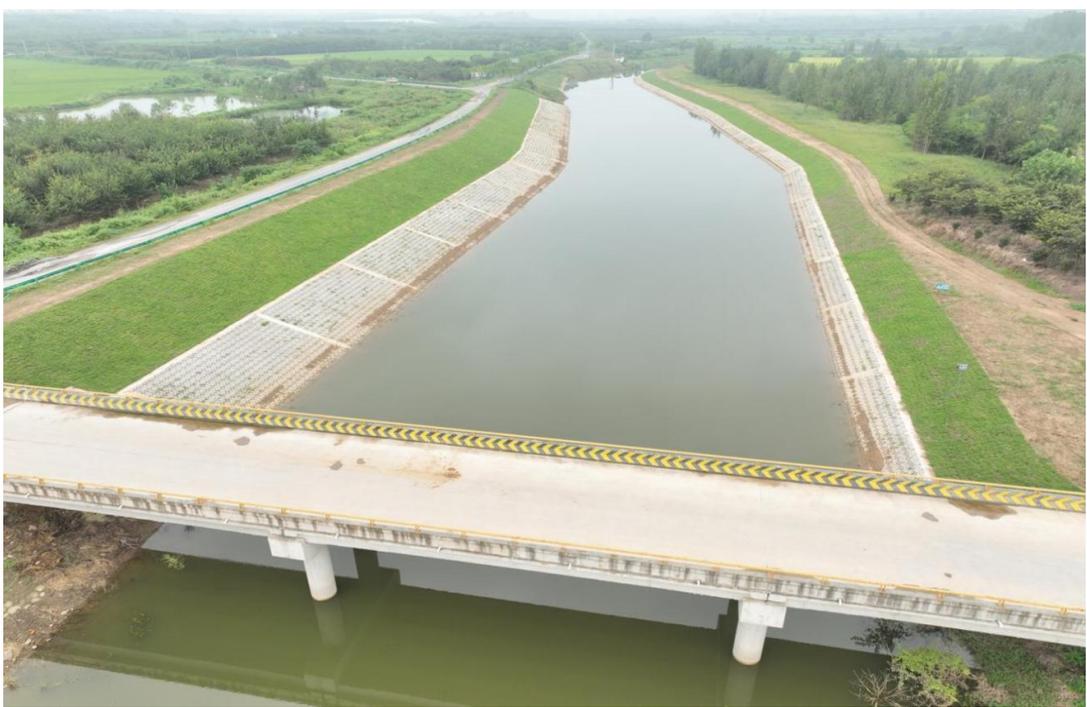
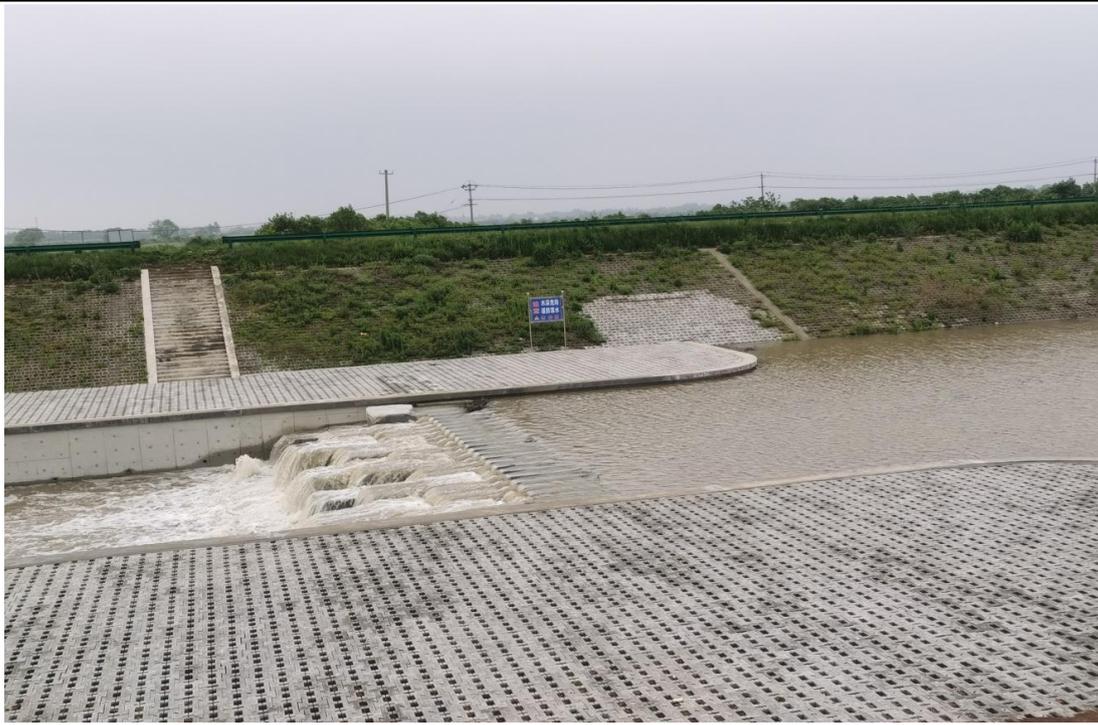
本工程临时占地已恢复，工程运行对生态无影响。运行期流域生态现状见下图。

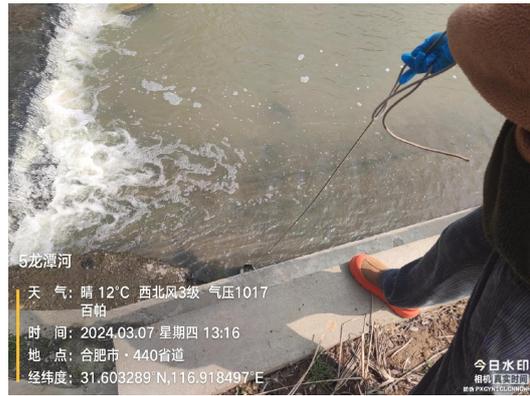
龙潭河监测 (3月7日)

地表水各项监测因子对比《地表水环境质量标准》（GB3838-2002）中III类水质标准均未超标，地表水水质状况良好。

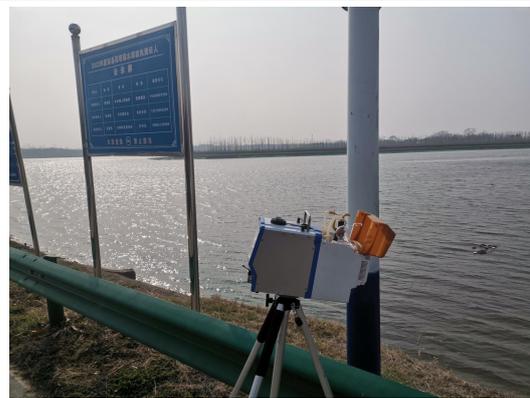
无组织废气监测 (1月9日)

3. 施工期废气监测因子结果远低于《大气污染物综合排放标准》（GB16297-1996）表2中无组织排放限值，恶臭因子结果远低于《恶臭污染物排放标准》（GB14554-93）中的二级标准。

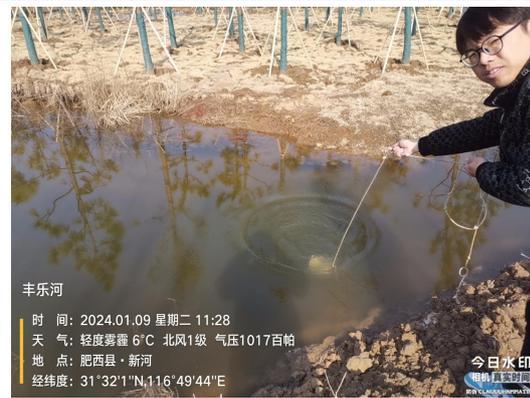
丰乐河监测 (1月9日)

1. 地表水各项监测因子对比《地表水环境质量标准》（GB3838-2002）中III类水质标准均未超标，地表水水质状况良好。
