# 安徽交控石油有限公司柏溪服务区东加油站项目竣工环境保护验收监测报告表

建设单位：安徽交控石油有限公司

编制单位：安徽工和环境监测有限责任公司

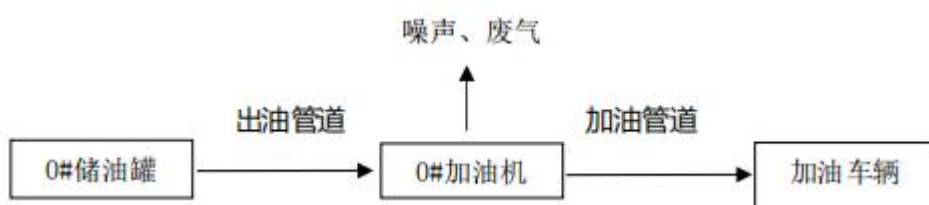
图 2-4 柴油加油工艺

加油站采用潜油泵式加油机进行加油，油品自埋地油罐通过管道进入加油机，再由加油枪将油品送入汽车油箱或金属受油器内。汽油加油机具有油气回收功能，油气回收管道从加油机引出至汽油罐。车辆加油时，必须停稳熄火后，方可打开汽车油箱口盖或金属受油器盖，然后把加油枪口插在容器内，启动加油机加油。加油完毕后，应尽快将油枪放回托架内，将油箱口盖盖好，汽车离开加油区。加油枪具有自闭功能，本加油站加油工艺框图如下：
